Gemeinde Mellingen - Konzept Verkehrssicherheit - Schulwegsicherheit

Massnahmenblätter

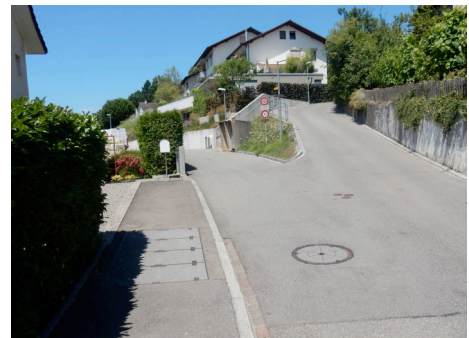
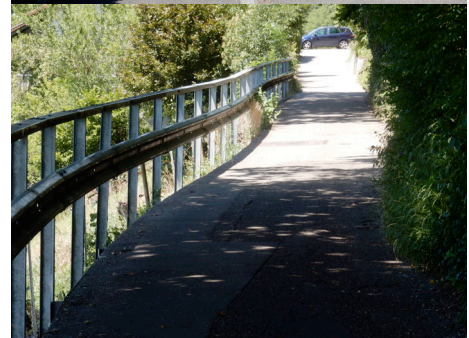
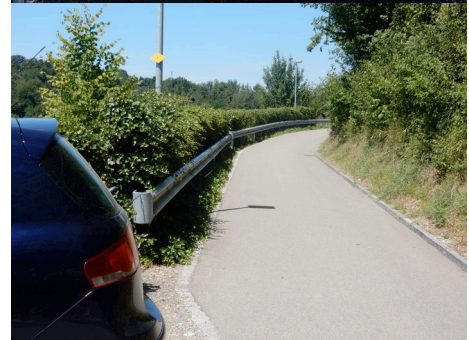
Massnahme-Nr. 1.1

- sehr kleine Breite des Weges von 3.0 – 3.25m
- kaum Ausweichmöglichkeiten
- Veloverkehr und MIV teilweise mit unangepasstem Verhalten

- MIV-Fahrverbot ohne Zulassung prüfen für Teilstück von Einmündung Bahnhofstrasse bis Bereich Einmünder Iltisberg
- Sichere Bereiche und Auswechnischen für Fussverkehr schaffen
- Abschränkung nicht verkehrstechnisch: Gestalteter Zaun statt Leitplanken

- separates Projekt in höchster Priorität
- teilweise Sofortmassnahmen (Signalisation)
- ev. teilweise im Rahmen Unterhalt

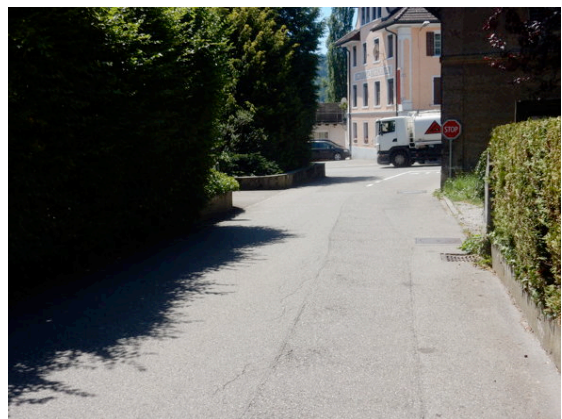
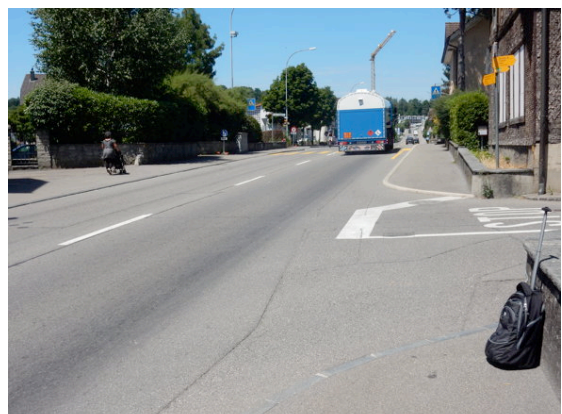
Massnahme-Nr. 1.2

- Strecke von ca. 50m im Bereich Einmündung in Kantonsstrasse ohne Gehfläche
- Gehweg längs der Kantonsstrasse nicht über die Einmündung durchgezogen
- Fahrbahn mit minimaler Breite
- kein sicheres Gehen möglich

- Gehbereich neben der Fahrbahn schaffen, mindestens einseitig (nordseitig)
- ev. Fahrbahn entsprechend anpassen
- Gehweg entlang der Kantonsstrasse durchziehen, vorläufig ev. provisorisch

- Sofortmassnahme, allenfalls provisorisch
(Belagsaufschichtung, Farbe/Pfosten)

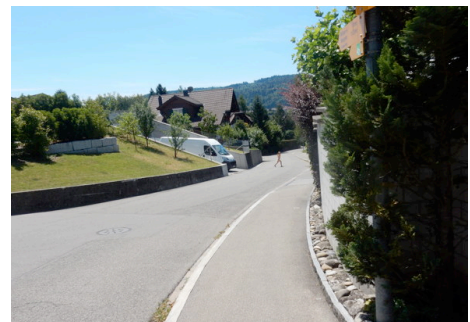
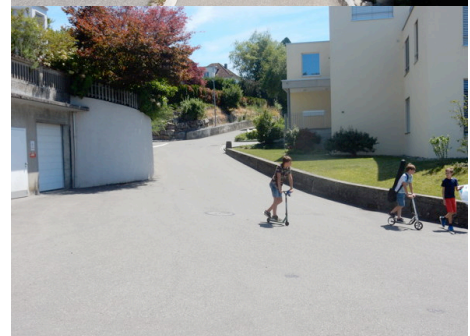
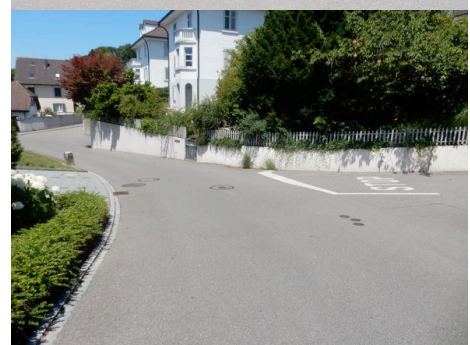
Massnahme-Nr. 1.3

- entlang der Trottenstrasse einseitiges Trottoir Nordseite, Zugänge dazu von Süd her gefährlich
- Kreuzungen Trottenstrasse-Bergstrasse-Sonnenweg und Sonnenweg-Hohle Gasse unübersichtlich und gefährlich (Sicht, Geschwindigkeiten, Querungsnachfrage), flächige Gehbeziehungen
- Geschwindigkeiten und Fahrverhalten allgemein nicht angepasst

- Strassenraumgestaltung und klare Erkennbarkeit von Querungen, flächigem Querungsbedarf
- sichere (Teil-)Gehbereiche schaffen
- Sicht und Sichtbarkeit verbessern/gewährleisten

- Sofortmassnahmen, ev. provisorisch
- Belagsmassnahmen, ev. farblich + Pfosten
- Erarbeitung definitives Projekt Umgestaltung; Betriebs- und Gestaltungsprojekt, Realisierung schrittweise

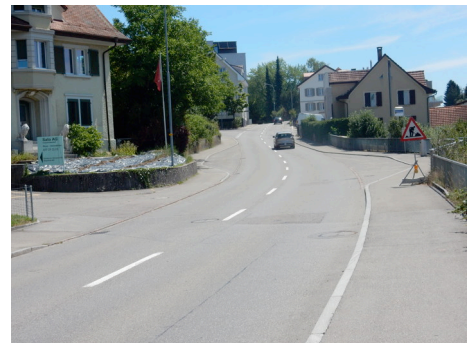
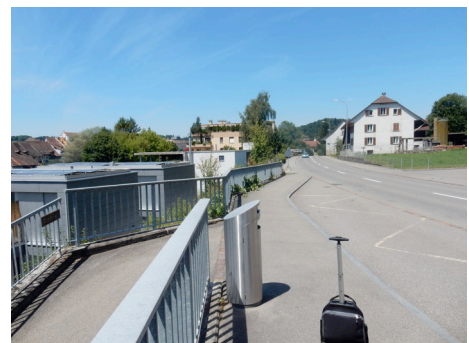
Massnahme-Nr. 1.4
Ort/Strasse: Stetterstrasse, Querung Allmendlistrasse

- keine Querungshilfe über Kantonsstrasse für attraktive Schulwegverbindung Allmendlistrasse - Grossmattweg
- Querungshilfe für Zugang Bushaltestelle fehlt
- längere Strecke ohne Querungshilfe für Fussverkehr, eher hohe Geschwindigkeiten MIV

- Erstellen einer Querungshilfe mit Mittelinsel
- Markierung Fussgängerstreifen

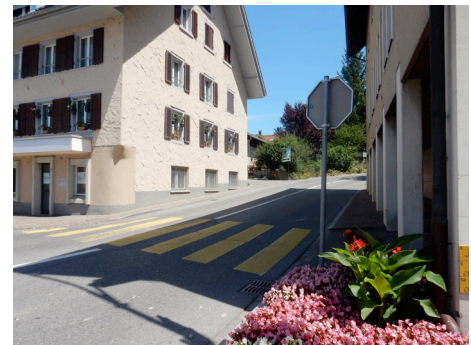
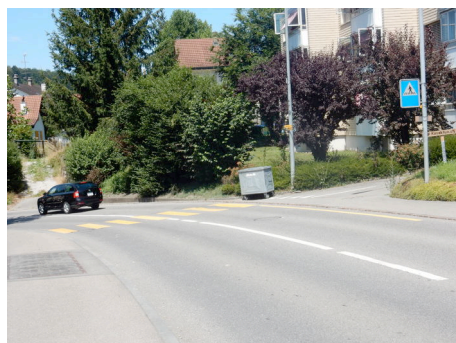
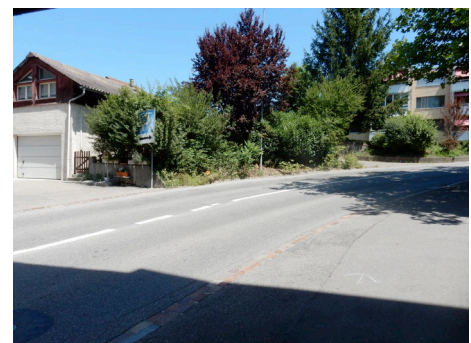
Massnahme-Nr. 1.5
Ort/Strasse: Stetterstrasse, Einmündung Zentralstrasse

- im Bereich des Einmünders am Zentralplatz fehlt auf der Nordseite der Gehweg bzw. ist nur ein schmales Geh-Bord vorhanden
- es existiert keine alternative, adäquate Verbindung, auch als Funktion im Schulwegnetz
- die Lage der Querung als Zugang Richtung Grossmatte/Ulrichweg ist problematisch

- Überprüfung von Geometrie und Breite des Einmünders im Detail
- minimale Erweiterung des Gehbordes auf der Nordseite bzw. Erstellen eines neuen Gehwegs in der Fortsetzung nach dem Gebäude
- **als Sofortmassnahme:** korrekter Ausbau des Fussgängerüberganges im Ausgang der Kurve mit Mittelinsel etc.
- ev. leichte Korrektur der Lage (schieben Richtung Osten), wenn Verbindung auf der Nordseite ergänzt ist

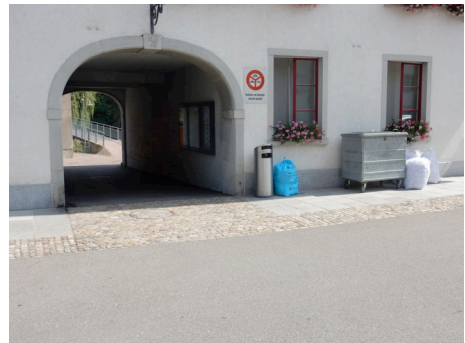
Massnahme-Nr. 1.6

- im Bereich des Durchganges von der Kirchgasse Richtung Reusssteg befahren Velos den Durchgang bzw. beidseitig die Zufahrt zu schnell
- für eine kombinierte Anlage sind die Abmessungen teilweise knapp bzw. die geometrischen Verhältnisse problematisch

- Überprüfung von Geometrie und Breite der Verkehrsflächen im Detail
- Reduktion von für Velos attraktiven Belägen
- Schaffung von sicheren Bereichen für Fussverkehr

- sofortige Prüfung und Entwicklung einfacher Massnahmen
- Umsetzung in Unterhalt

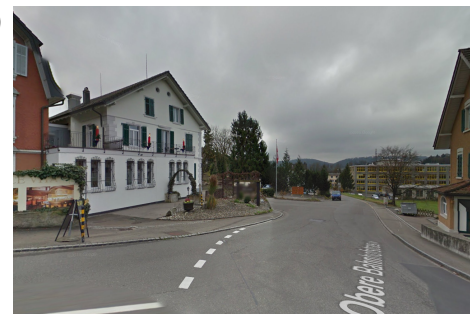
Massnahme-Nr. 2.1

- an verschiedenen Stellen fehlen Querungshilfen für Fussverkehrsverbindungen
- verschiedene Querungshilfen an Hauptverbindungen, die teilweise als Wanderwege ausgeschieden sind, sind nicht mit Vortritt ausgestattet bzw. weisen fehlende Elemente auf

- erstellen korrekter Querungshilfen dort wo sie fehlen (Obere Bahnhofstrasse)
- Ergänzungen von fehlenden Elementen oder Vortrittsmarkierungen an wichtigen Querungen über die Birmensdorfer- bzw. Bahnhofstrasse/Höhenweg
- **Provisorische Massnahme:** farbliche Strukturierung auf der Oberen Bahnhofstrasse, Kreuzung als „Platz“ erkennbar machen

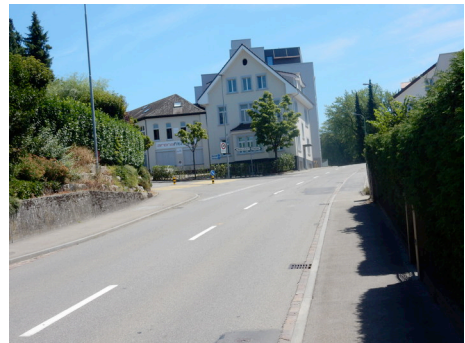
Massnahme-Nr. 2.2

- keine Querungshilfe über Kantonsstrasse für Quartierverbindung,
- sicherer Zugang zur Bushaltestelle sowie Richtung Allmendlistrasse aus dem ganzen nördlichen Quartier fehlt
- längere Strecke ohne Querungshilfe für Fussverkehr, eher hohe Geschwindigkeiten MIV, wenig ersichtlich, dass hier Fussverkehr queren will

- Erstellen einer Querungshilfe mit Middleinsel
- Markierung Fussgängerstreifen

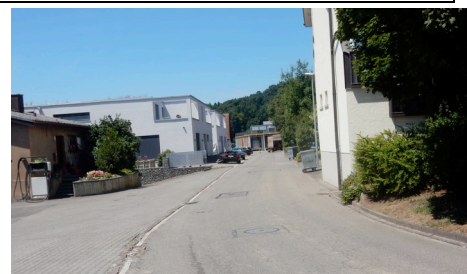
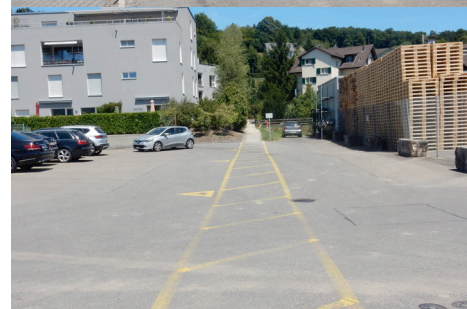
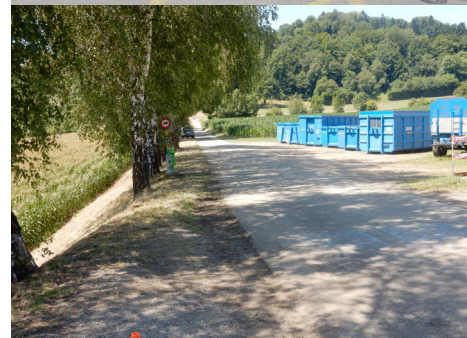
Massnahme-Nr. 2.3

- ungünstiges Erscheinungsbild des Strassenraumes
- optisch noch breiter durch „offene“ Seitenbereiche
- LKW-Verbot nicht sichtbar
- keine oder ungünstige Gehflächen

- Fahrverbot mit Zubringerdienst für MIV inkl. LKW-Verbot, deutlich und an richtiger Stelle plazieren
- sichere Teilbereiche und Gehbereiche zumindest optisch schaffen bzw. verbessern
- moderate lastwagentaugliche Elemente zur Strukturierung des Strassenraumes
- im Einmündungsbereich Gehflächen erstellen

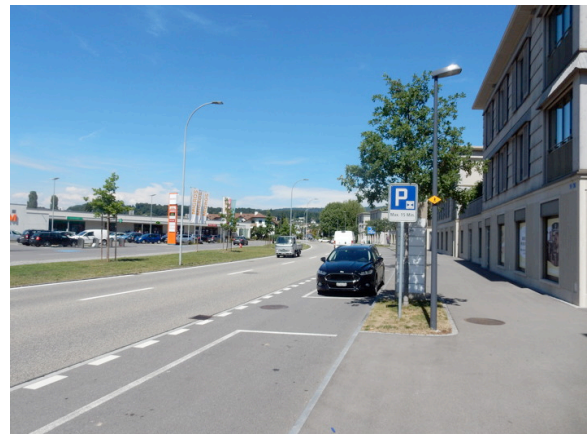
Massnahme-Nr. 2.4

- keine Querungshilfe über Kantonsstrasse für Quartierverbindung/Verbindung zu Einkaufscenter
- direkter Zugang aus Quartier ohne Fortsetzung
- möglicher Bestandteil im Schulwegnetz ohne Querungshilfe
- wird auch als Kurzvorfahrt mit Querung zu den Geschäften auf der Gegenseite verwendet
- Distanz zu bestehender Querung am Kreisel zu gross bzw. normkonform für neuen Streifen

- Erstellen einer Querungshilfe mit Mittelleinzel (sobald Kreisel Umfahrung realisiert ist)
- Markierung Fussgängerstreifen

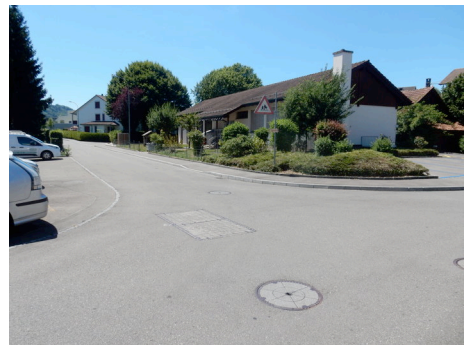
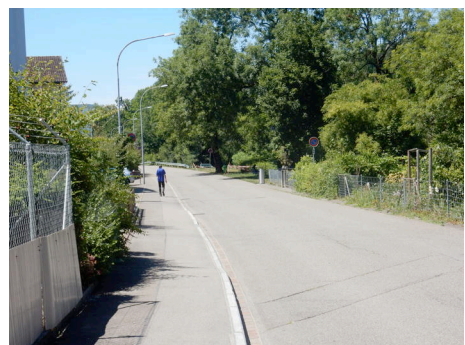
Massnahme-Nr. 2.5

- optisch offene Linienführung, führt zu unangepasstem Verhalten
- einseitiger Gehweg entspricht nur teilweise der Situation
- einzelne sehr verkehrsorientierte Elemente (Leitplanke!)

- optische Reduktion der Fahrbahnbreite
- seitliche Nutzungszugänge (Freizeit) deutlich machen, optisch anzeigen
- Abschränkung nicht verkehrstechnisch: Gestalteter Zaun statt Leitplanken
- einzelne Raumgestaltungselemente, die mit Freiraum/Flussufer/Aufenthalt verzahnen

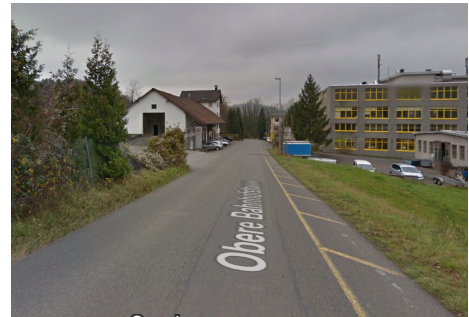
Massnahme-Nr. 3.1

- das Trottoir wechselt im Strassenlauf die Seite und macht eine Querung nötig
- im nördlichen Abschnitt besteht nur ein markierter Längsstreifen für Fussverkehr (= keine effektiv für Fussverkehr reservierte Fläche, kein Vortritt, frei befahrbar!)
- der Gehbereich ist zudem meistens nicht auf der Wunschlinien-Seite (z.B. Verbindung via „Tunnel“ Richtung Bahnhaltestelle Heitersberg!)

- erstellen eines korrekten Gehweges zumindest auf einer Seite durchgehend
- eventuell Reduktion der Fahrbahnbreite und Kammerung des Strassenraumes
- Ausführung mit reduziertem, z.B. gekipptem Randabschluss möglich

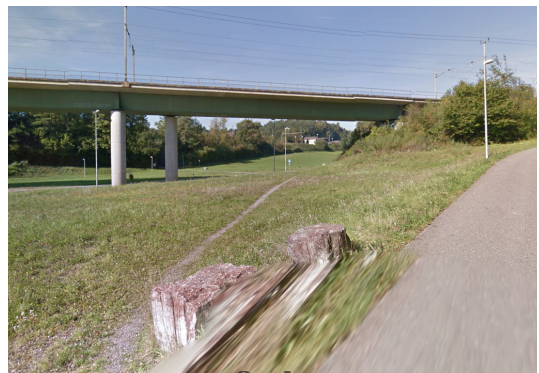
Massnahme-Nr. 3.2
Ort/Strasse: Höhenweg - Bahnhofstrasse

- aus Richtung Höhenweg führt heute ein Trampelpfad Richtung Bahnhofstrasse/Zugang Tunnel Richtung Obere Bahnhofstrasse
- Trampelpfade zeigen wichtige Wunschnlinien auf
- die Qualität des Weges ist nicht genügend

- erstellen eines Fussweges als „offizielle“ Verbindung
- Ergänzen der Verbindung mit Beleuchtung
- rechtliche Sicherung der Wegverbindung

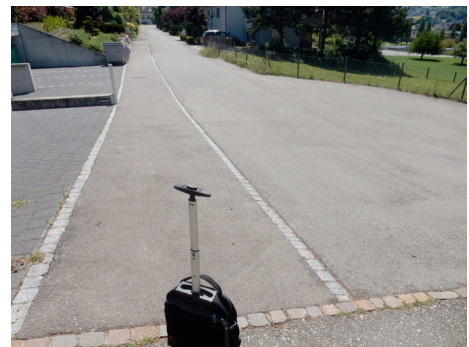
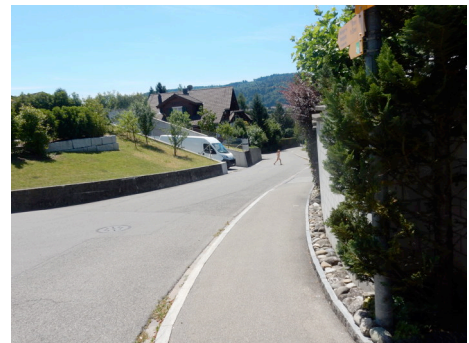
Massnahme-Nr. 3.3

- verschiedene Strassen im Quartier weisen einen optisch dynamisierenden Strassenraum auf
- das Erscheinungsbild und die Verkehrsorganisation (teilweise einseitige Trottoirs) sind nicht siedlungsorientiert
- zu hohe Geschwindigkeiten und unangepasstes Verhalten führen zu Sicherheitsdefiziten

- Strassenraumgestaltung mit Kammerung und Reduktion der optisch dynamischen Linien
- Einführung von Tempo-30 als Zonensignalisation
- Mischverkehrsflächen oder allenfalls Gehbereiche mit reduzierten Abschlüssen (gekippte Steine)
- optisch deutliche Anzeige von Kreuzungen und Einmündungen von Fusswegen

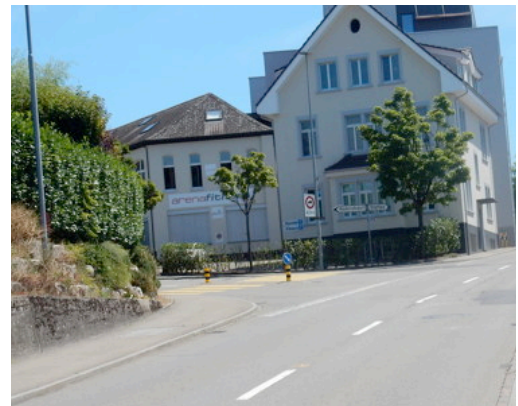
Foto(s) *[Einmündung Rohrerstrasse]*

- das Erscheinungsbild der Strasse ist sehr verkehrsorientiert und führt zu unangepassten Geschwindigkeiten und Verkehrsverhalten
- Gehen entlang der Strasse und insbesondere das Queren der Strasse sind unangenehm und gefährlich, besonders für Schulkinder
- Querungshilfen fehlen oder sind ungenügend ausgebaut (best. FG-Streifen Höhe Sonnenweg)
- die Strasse ist Bestandteil des Wanderwegnetzes

- Erarbeitung Betriebs- und Gestaltungskonzept zur Reduktion des verkehrsorientierten Charakters und zur Gewährleistung der Innerortsgeschwindigkeit 50 km/h
- Erstellen korrekter Querungshilfen an Wunschlinienstellen/Schulwegen, mindestens zu Sonnenweg, Trottackerstrasse

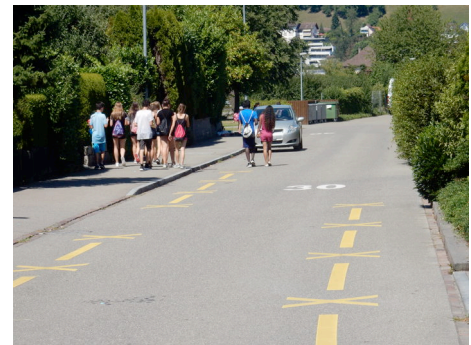
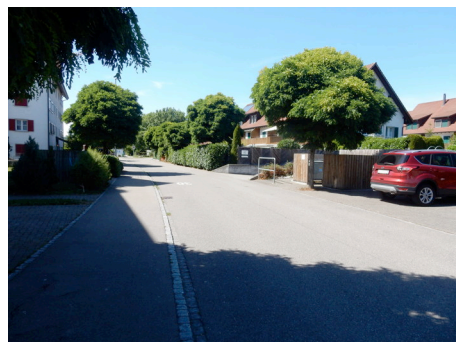
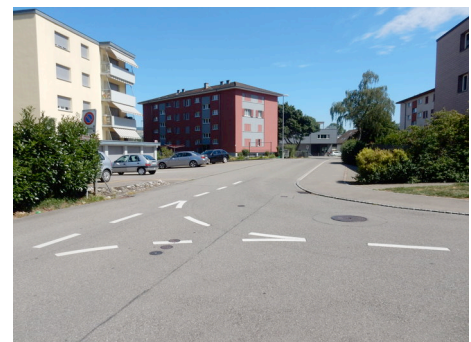
Massnahme-Nr. 3.5

- verschiedene Strassen im Quartier weisen einen optisch dynamisierenden Strassenraum auf
- das Erscheinungsbild und die Verkehrsorganisation (teilweise Trottoirs, einseitige Trottoirs) sind nicht siedlungsorientiert
- teilweise genügen Trottoirs für die Schüler-Verkehrsmenge nicht (Gehrig), was die Gefährdung erhöht
- zu hohe Geschwindigkeiten und unangepasstes Verhalten führen zu Sicherheitsdefiziten

- Strassenraumgestaltung mit Kammerung und Reduktion der optisch dynamischen Linien
- Einführung von Tempo-30 als Zonensignalisation wo nicht schon vorhanden
- Mischverkehrsflächen oder allenfalls Gehbereiche mit reduzierten Abschlüssen (gekippte Steine)
- optisch deutliche Anzeige von Kreuzungen und Einmündungen von Fusswegen, Gestaltung als Quartier-Plätze

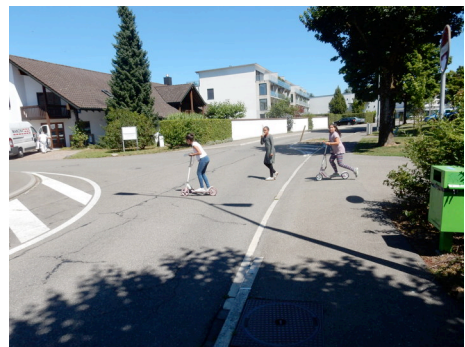
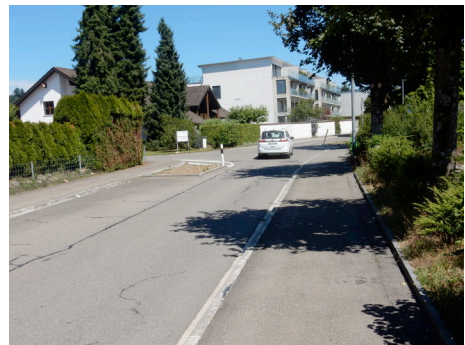
Massnahme-Nr. 3.6

- vorhandene Massnahmen führen zu betrieblichen Schwierigkeiten
- Geschwindigkeiten ohne Massnahmen sind zu hoch
- von verschiedenen Seitenverbindungen quert Schulverkehr die Strasse

- Reduktion der Fahrbahnbreite
- Strukturierung/Kammerung des Strassenraumes
- Erweiterung der Gehwegflächen auf Teilstrecken mit viel Schulverkehr
- optische Anzeige/Sicherung der Querungen
- **als Sofortmassnahmen:** Entfernung der heutigen Elemente bzw. teilweise Umbau, Strukturierung des Raumes mit farblichen Bereichen (Plätze), einzelne optische Elemente mobil

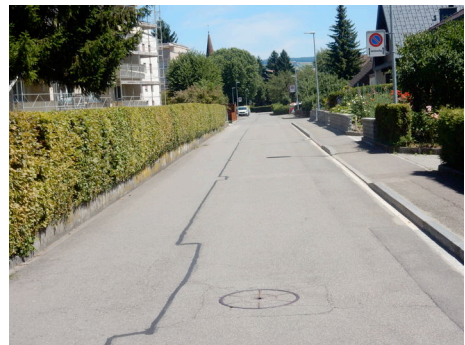
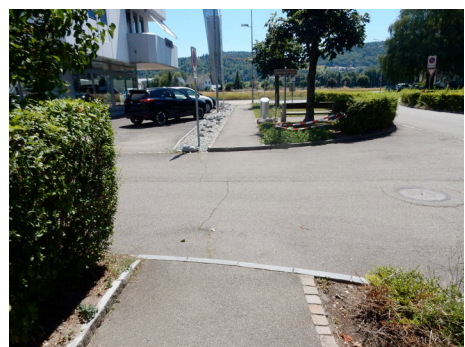
Massnahme-Nr. **3.7**
Ort/Strasse: Weihermatt, Salzmattstrasse

- verschiedene Strassen im Quartier weisen einen optisch dynamisierenden Strassenraum auf
- das Erscheinungsbild und die Verkehrsorganisation (teilweise Trottoirs, einseitige Trottoirs) sind nicht siedlungsorientiert
- zu hohe Geschwindigkeiten und unangepasstes Verhalten führen zu Sicherheitsdefiziten

- Strassenraumgestaltung mit Kammerung und Reduktion der optisch dynamischen Linien
- Einführung von Tempo-30 als Zonensignalisation
- Mischverkehrsflächen oder allenfalls Gehbereiche mit reduzierten Abschlüssen (gekippte Steine)
- optisch deutliche Anzeige von Kreuzungen und Einmündungen von Fusswegen, Gestaltung als Quartier-Plätze
